LA TUTELA DEL PATRIMONIO CULTURALE – BLOG

ANTONIO MUÑOZ HA FATTO DAVVERO LA TOILETTE A SANTA SABINA?

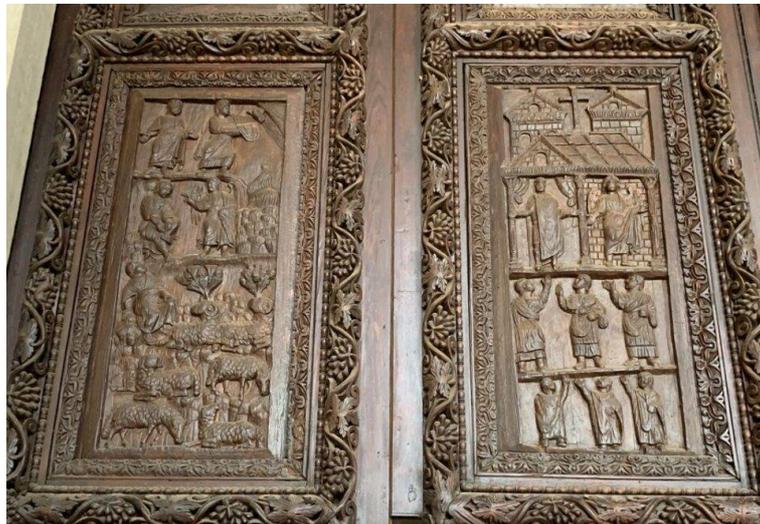
Roma, Basilica di Santa Sabina, esterno, portico. Particolare dei pannelli decorati della porta lignea di ingresso di V secolo (foto di Mario Cerasari)

Santa Sabina presenta una pianta longitudinale, scandita internamente da tre navate di cui, quella centrale, ritmata da colonne su cui poggiano archi a tutto sesto. Priva di transetto, che le avrebbe conferito la tipica forma a croce, è chiusa da un'abside semicircolare e, in alto, da un tetto ligneo oggi piano ma, in origine, a capanna. Le finestre, emergenti sui quattro lati, illuminano dolcemente l'invaso interno in cui, tuttavia, l'oscurità delle navate laterali crea affascinanti contrasti. Esternamente, l'attuale aspetto del portico risale ad una fase ben più tarda, ma è riuscito comunque a conservare una traccia paleocristiana: si tratta cioè della preziosissima porta lignea di ingresso – risalente al V secolo d.C. – dove, in pannelli ora più piccoli ora più grandi, sono raffigurati diversi episodi dell'Antico e del Nuovo Testamento.

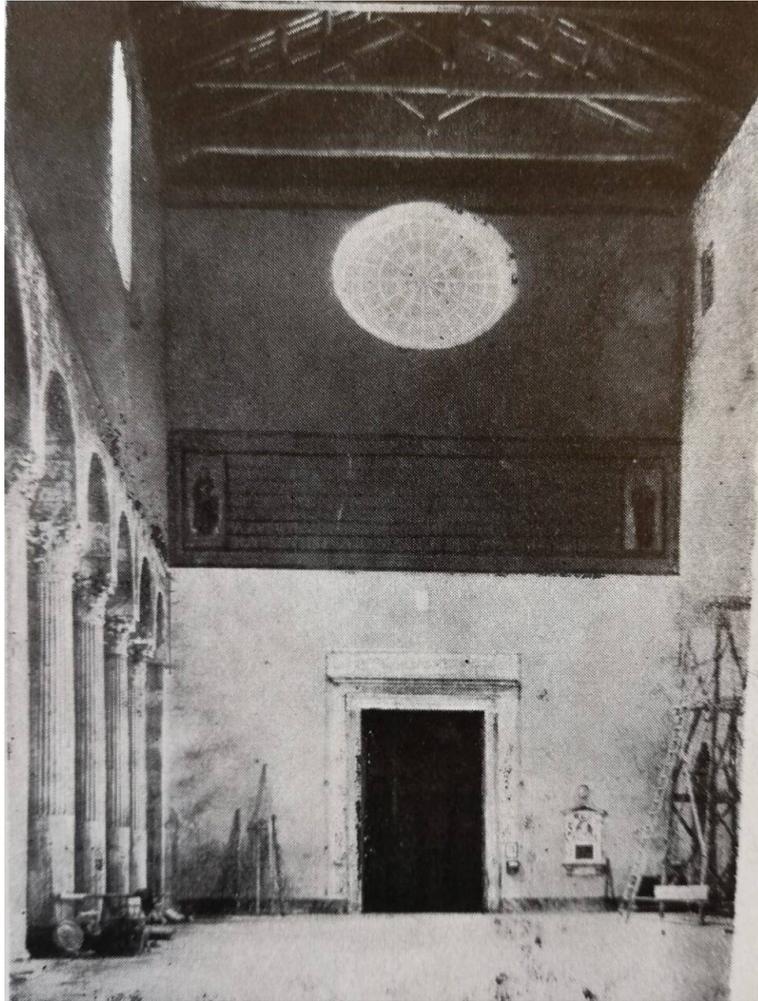
Roma, Basilica di Santa Sabina, interno, controfacciata. La foto, che precede l'intervento del 1914-1919, attesta lo stato della parete di controfacciata, col rosone, prima della liberazione delle finestre (foto tratta da Muñoz 1938)

Dal tempo dei primi cristiani, torniamo di nuovo al Novecento per arrestarci prima dell'inizio dei lavori di restauro. Dal punto di vista strutturale, Santa Sabina appariva con la maggior parte delle finestre murate, opera effettuata forse al tempo di papa Sisto V (1585-1590): nella foto sotto riportata, ne vediamo la controfacciata in cui, al posto delle cinque aperture, si può notare un rosone riferibile ad una fase più tarda rispetto a quella di fondazione; fenomeno analogo si osservava anche per le aperture dell'abside, dove invece furono ricavate delle bifore di gusto gotico. Muñoz le riaprì tutte e diciotto. Inoltre, essendo stati rinvenuti anche diversi frammenti delle transenne – questo perché, al momento della chiusura delle finestre, furono alzati due muri, sia all'esterno che all'interno –, si decise di rifarle.

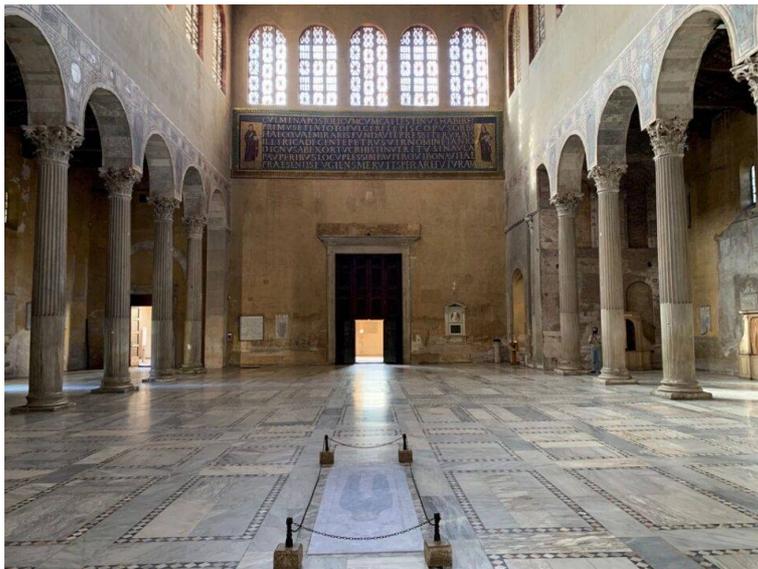
Roma, Basilica di Santa Sabina, interno. La foto mostra lo stato odierno della controfacciata, con le sue cinque finestre liberate (foto di Mario Cerasari)

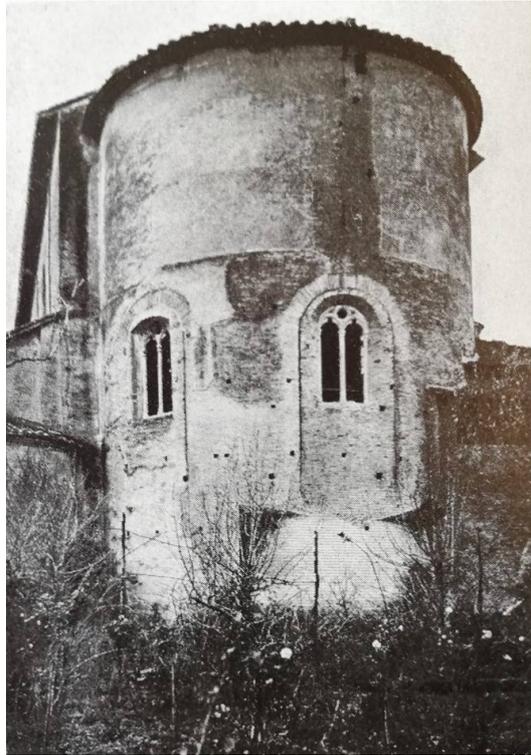
Roma, Basilica di Santa Sabina, esterno, abside. Si notino le bifore gotiche ricavate nelle finestre absidali (foto tratta da Muñoz 1938)

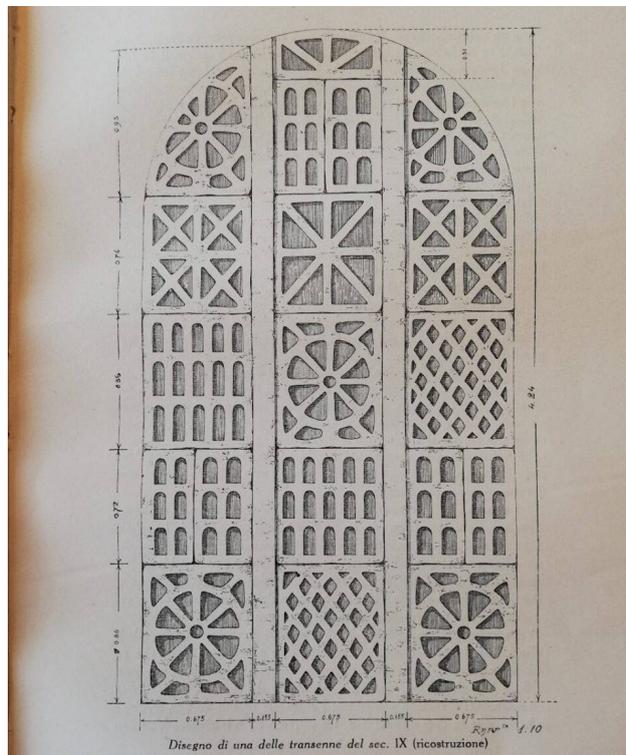
Disegno ricostruttivo delle transenne delle finestre della Basilica (foto tratta da Muñoz 1938)

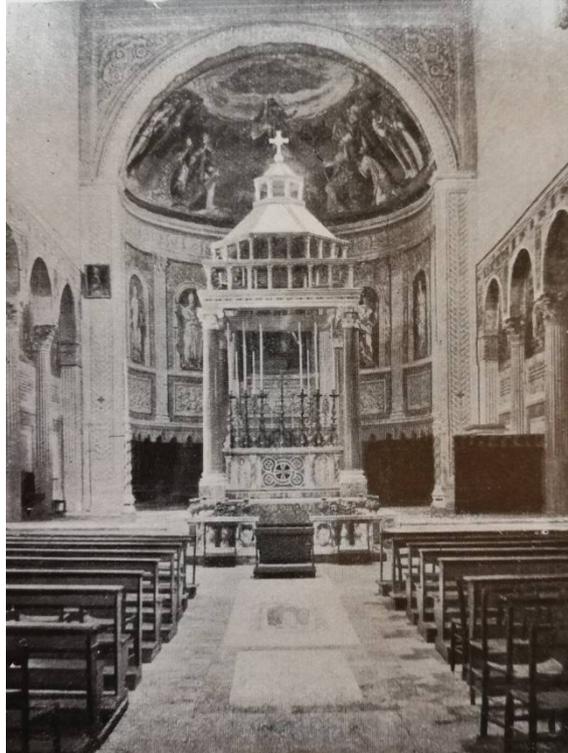
Roma, Basilica di Santa Sabina, interno, zona della Tribuna. La foto attesta lo stato ante quem l'intervento di Muñoz, che vedrà l'eliminazione del baldacchino e dell'altare sottostante. Inoltre, sono visibili anche le pitture ottocentesche della conca absidale e, in parte, quelle laterali dello stesso periodo. Verranno ugualmente rimosse nella campagna di restauro (foto tratta da Muñoz 1938)

Fu abbattuto l'altare maggiore, da poco messo in opera insieme al baldacchino soprastante – considerato, quest'ultimo, poco consono rispetto allo stile antico della chiesa – e sostituito con uno nuovo in chiave moderna «non essendosi trovato alcun avanzo di quello antico».

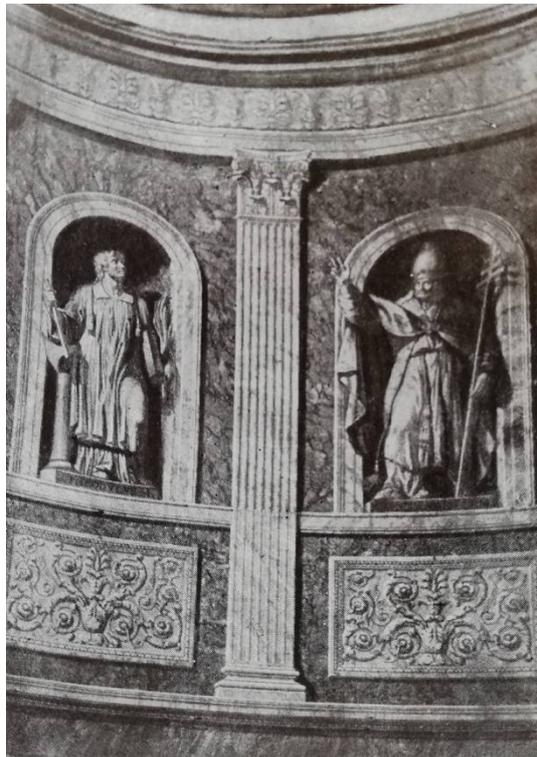
Roma, Basilica di Santa Sabina, interno, abside. Uno scatto testimone di parte delle pitture in chiaroscuro dell'Ottocento (foto tratta da Muñoz 1938)

Dal punto di vista decorativo invece, l'abside appariva nello stato risalente al tempo di papa Pio VIII (1829-1830), decorata cioè con pitture in chiaroscuro, come anche le pareti di chiusura delle prime arcate della nave centrale; in quella occasione, dunque, queste aggiunte seriori furono tutte quante rimosse. Stesso discorso va fatto anche per le pitture che, sempre nell'Ottocento, erano andate sovrapponendosi sui muri di tamponamento delle finestre in controfacciata.

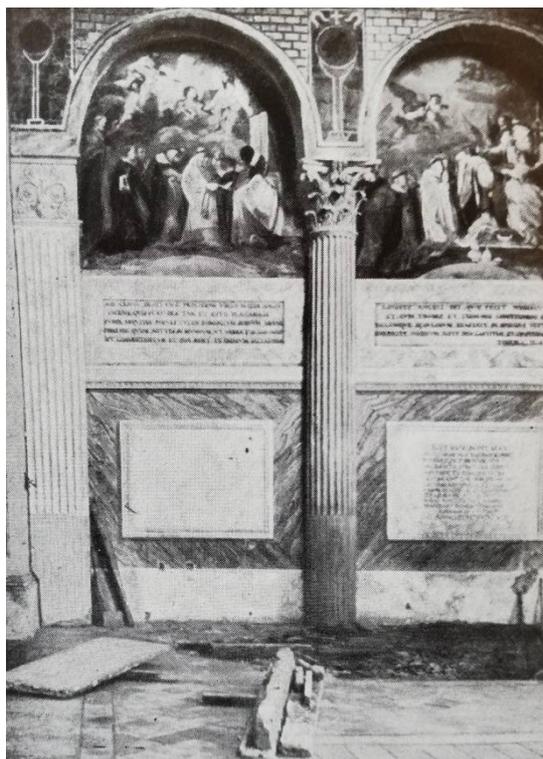
Roma, Basilica di Santa Sabina, interno. In questa foto si possono osservare le pitture ottocentesche eseguite sui muri di tamponamento delle arcate di destra della navata centrale (foto tratta da Muñoz 1938)

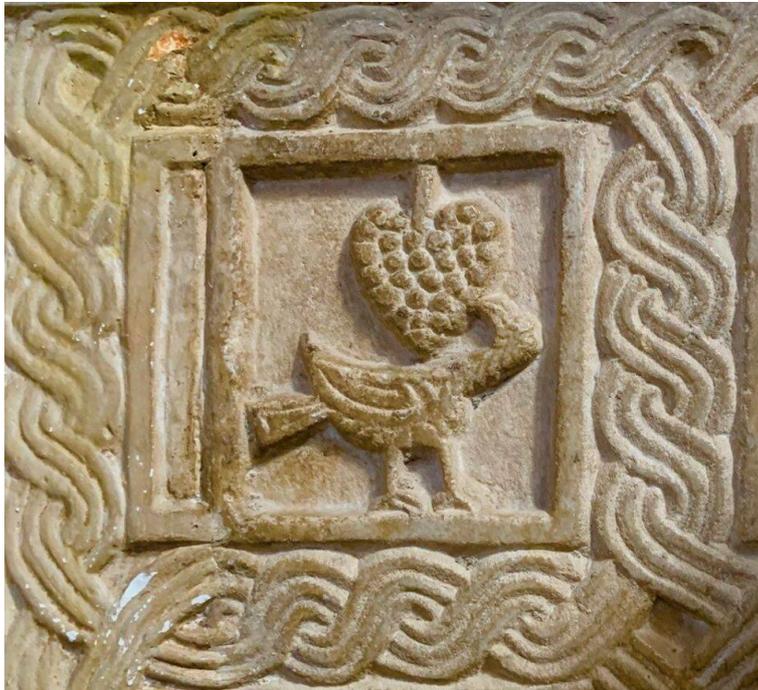
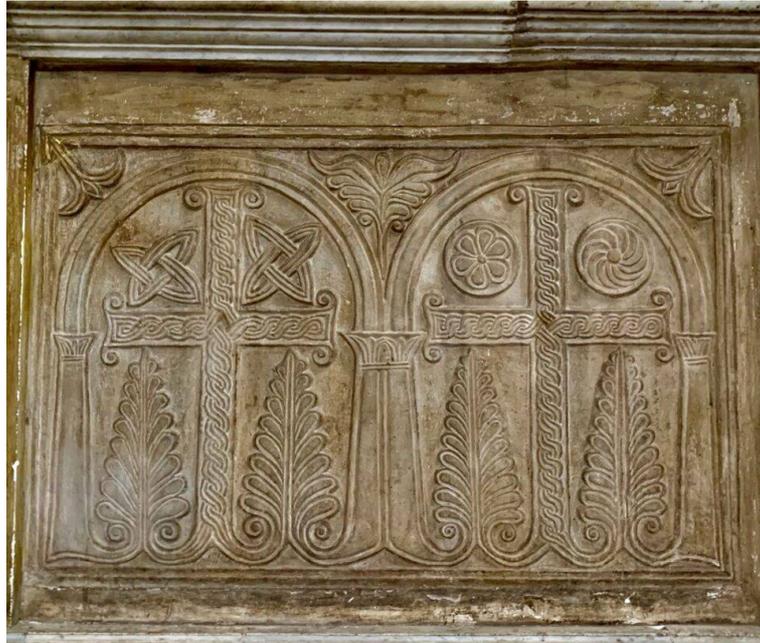
Roma, Basilica di Santa Sabina, interno, schola cantorum. Particolare decorativo di uno dei plutei impiegati per la seconda ricostruzione della schola cantorum (foto di Mario Cerasari)

Alla prima campagna di restauro ne seguì, in verità, una seconda: è l'anno 1936 e, di nuovo, Muñoz dirige i lavori. Fu così che venne rifatto il pavimento perché, liberata anni prima la zona della tribuna, era improvvisamente venuta alla luce la pavimentazione marmorea di XIII secolo; allora in quel 1936 «il nuovo pavimento di marmo lo abbiamo perciò rifatto **ispirandoci alle parti antiche, pur adoperando nelle tarsie delle cornici marmi colorati in parte moderni**»; in quella stessa circostanza, si riuscì inoltre ad avere un esatto rilievo del perimetro della *schola cantorum*, decidendo perciò di ricostruirla una seconda volta «in proporzioni più fedeli a quelle originali».

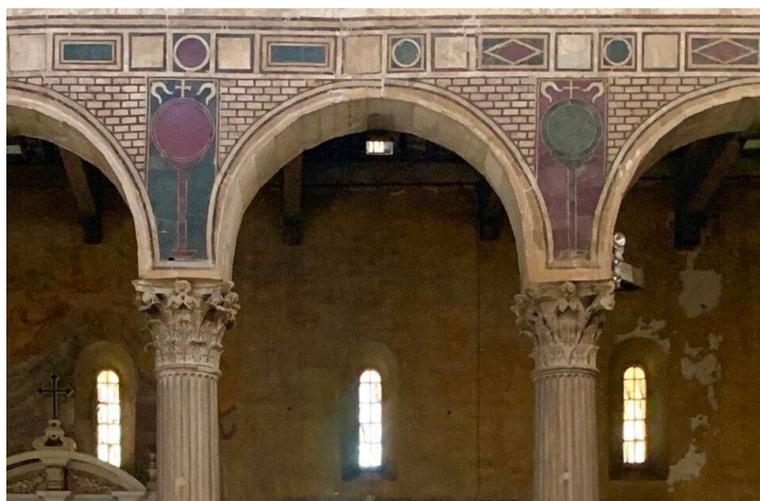
Roma, Basilica di Santa Sabina, interno. Particolare della decorazione in *opus sectile* della navata centrale (foto di Mario Cerasari)

Fu anche effettuato il restauro dell'affresco cinquecentesco di Taddeo Zuccari posto nell'abside – durante il quale vennero rinvenute alcune tessere del mosaico paleocristiano – e la riproduzione nelle tonalità seppia della decorazione del relativo arco, prendendo a riferimento una fonte del Seicento. Infine, nonostante nei documenti non ne venga fatta esplicita menzione, si ritiene che, in quella stessa circostanza, venne anche risarcito a pittura l'*opus sectile* delle pareti della navata centrale.
